3.3 2011年東北地方太平洋沖地震による津波被害

(池田 碩, 上野鉄男, 奥西一夫, 志岐常正)

3.3.1 被害の概要

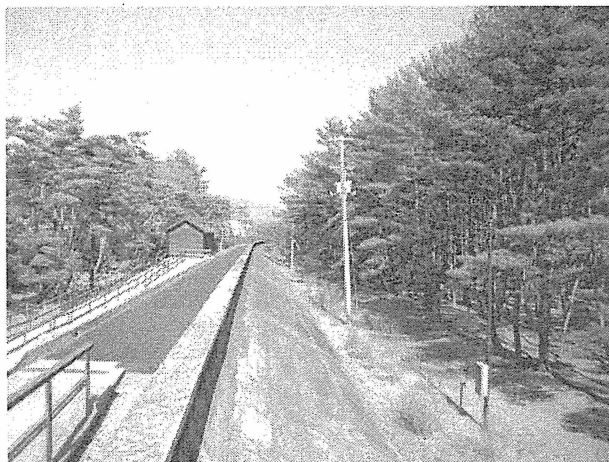
写真 3.3.10 以前の防潮堤（転載元は本文に記載）

チリ地震津波を契機に 1960 年に高田松原に建設された高さ 5.5m の防潮堤は 3.11 津波によって、あたかも積み木細工を崩すように崩壊した。写真 3.3.10 にウェブページ (<http://www.geocities.jp/noramatsuplus/no112rikuzentakata.html>) に掲載されている被災前の防潮堤を、写真 3.3.11 にほぼ同じ場所の被災後の状況（2012 年 3 月 7 日撮影）を示す。

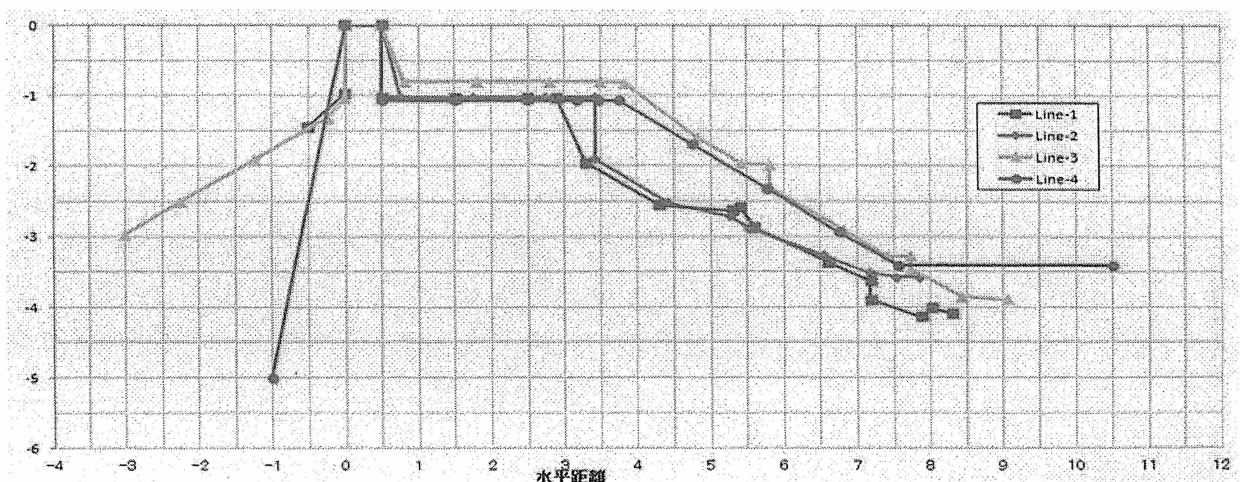
図 3.3.5 損傷の少ない防潮堤の簡易断面測量結果(2012年3月8日測量)(口絵カラー図面参照)

防潮堤が一応健全であったり、写真 3.3.13 のように僅かに変形した程度であったりする部分が僅かながら存在するが、そのような場所で横断面を簡易測量した結果を図 3.3.5 に示す。測線・4 では防潮堤は海に面しており受圧部は鉛直に近い。そして陸側の堤防下には道路が残存している。その他の測線では海側が高田松原になっていたので受圧部は緩勾配になっていたが、測線・3 を除
